Gesamtsanierung Clubhaus Zürcher Yacht Club

- Erneuerung der dünnwandigen Betonschwimmkörper
- denkmalpflegerischer Umbau des Erdgeschosses
- Erneuerung Haustechnik
- Einbau Gastroküche

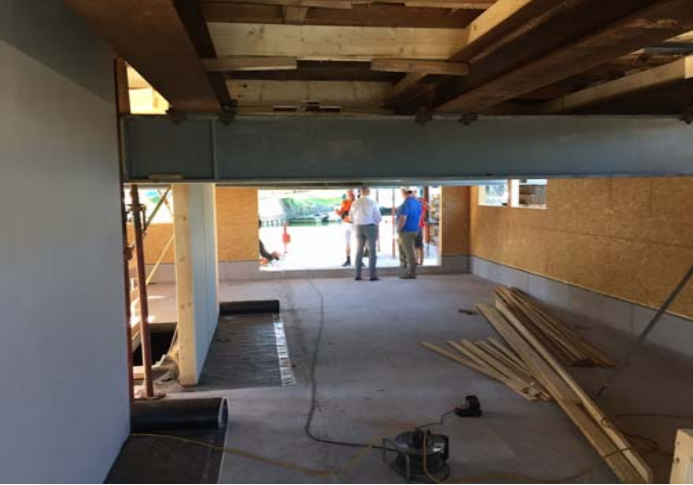
Stahlträger für Hebevorgang

Der Transport von Zürich nach Nuolen und zurück wie auch der Hub des bereits 2010 sanierten Obergeschosses waren logistische Herausforderungen.

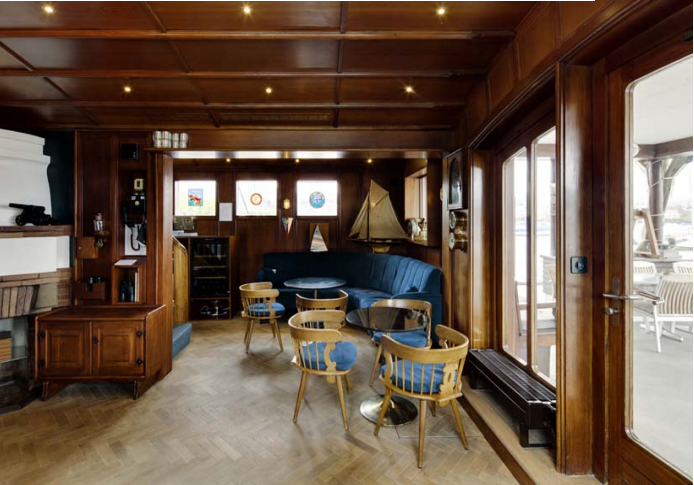
Sanierter, wiederhergestellter Innenausbau

Im Zuge der Sanierung wurden im Erdgeschoss kleine Eingriffe im Grundriss vorgenommen. Die beiden Betoncaissons aus 16 cm dickem, wasserdichten Beton mit Chromstahllarmierung dienen dem Club als Lager- und Technikräume. Sämtliche Holzverkleidungen im Bar- und Salonbereich wurden sorgfältig ausgebaut, nummeriert und nach der "Hochzeit" wieder eingebaut.

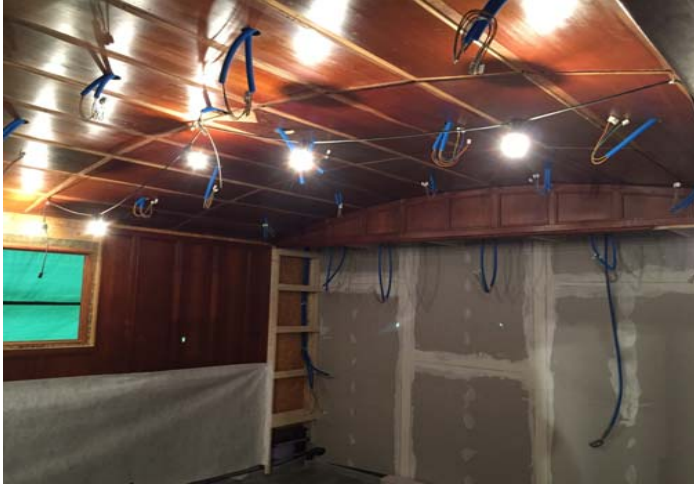
Montage der bestehenden Deckenpaneele

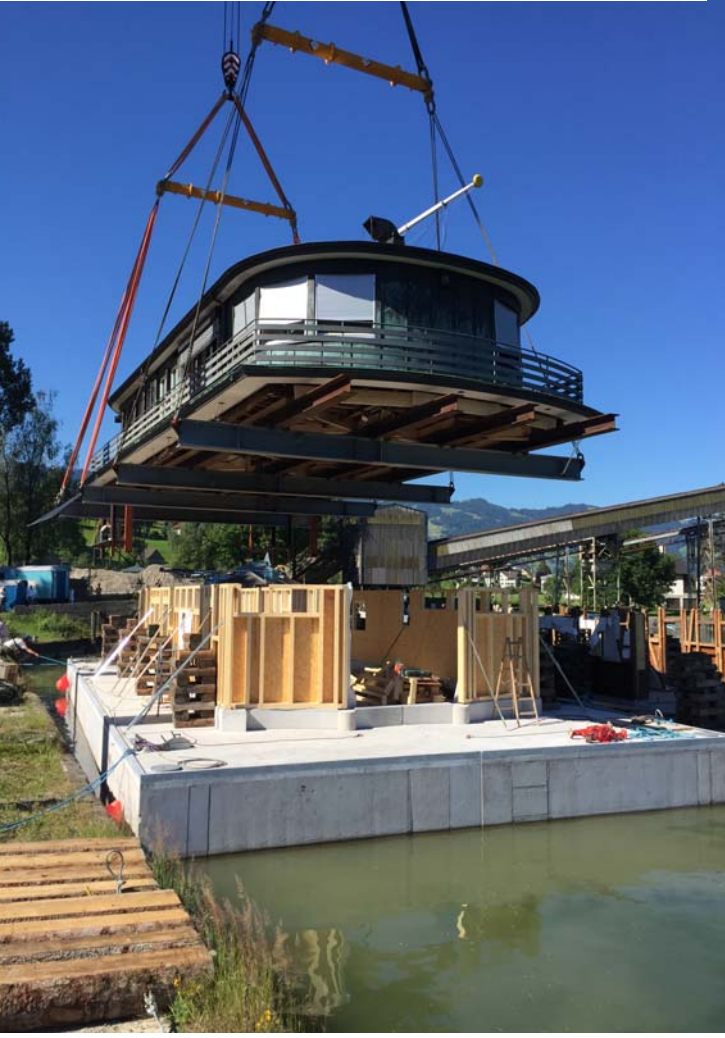
Hochzeit - neue Schwimmkörper / EG und bestehendes OG
